Scheepswrak aan het Wrakkenpad

Waardestellend onderzoek van scheepswrak B 36,
gemeente Noordoostpolder

Grondsporen 5

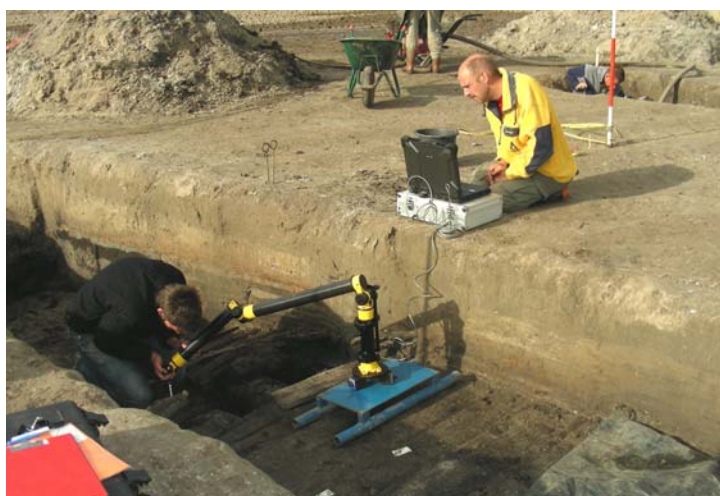
Figuur 3.7 CimCore meetarm in gebruik (foto: A. Overmeer, Nieuw Land).

De documentatie bestond onder meer uit het tekenen en opmeten van de zichtbare scheepsdelen met behulp van een *portable CMM* (*coordinate measuring machine*), een digitale meetarm (fig. 3.7). Dit apparaat is afkomstig uit de auto-industrie, maar wordt sinds enkele jaren ook toegepast om scheepsconstructies 3-D te documenteren. De gebruikte meetarm is van het merk CimCore.³ De arm bestaat uit verschillende delen van carbon fiber die onbegrensd ten opzichte van elkaar kunnen draaien. Hierdoor is het apparaat met één hand te bedienen en kunnen ook de

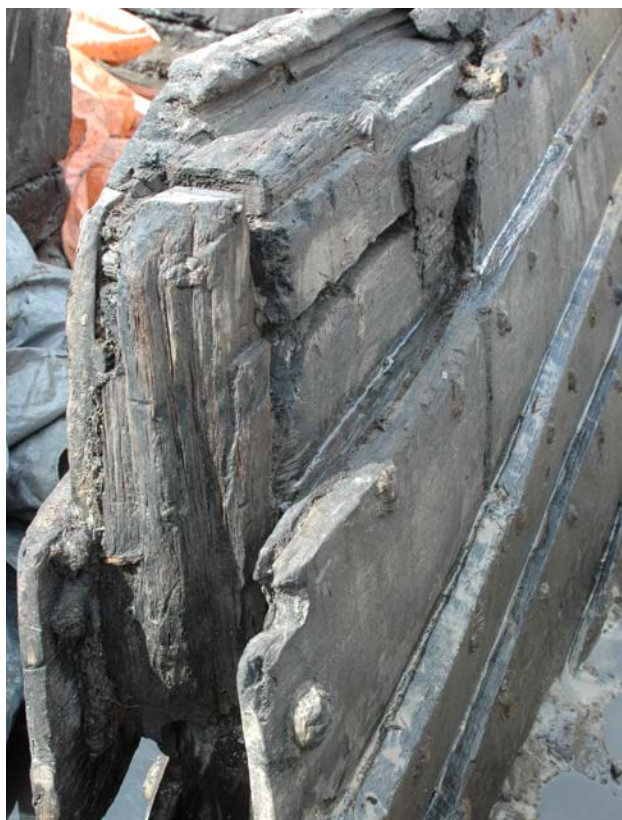
Figuur 4.10 Achtersteven in sponning kiel met houten penverbinding (foto: A. Vos, RCE).

Van de voorsteven is zoals gezegd niets teruggevonden. Toch zijn er duidelijke aanwijzingen hoe de constructie van de voorsteven eruit heeft gezien. De voorsteven was met een schuine verticale las van 32 cm lang en enkele spijkers verbonden met de kielbalk (zie fig. 4.7). Vermoedelijk werd deze constructie nog gesteund met een knie of slemphout. De uiteinden van de huidplanken vielen waarschijnlijk in afzonderlijke sponningen in de voorsteven. De onderste twee huidgangen zijn recht afgewerkt en de derde tot en met zesde gang zijn schuin afgewerkt onder een hoek van 145 tot 150 graden. De vijfde huidgang loopt zowel aan bakboord als stuurboord vanaf de kielllas meer dan 1,75 m verder het profiel in (fig. 4.9). Deze verspringing van plankuiteinden doet vermoeden dat het een gebogen voorsteven was, mogelijk een zogenaamde gebeeldhouwde steven (zie ook § 4.7). Van de achtersteven is slechts een klein fragment bewaard gebleven. Het fragment is slechts 9 cm breed, 11 cm dik en 44 cm hoog (fig. 4.10).

Het is echter genoeg om te concluderen dat de achtersteven met een veer in een sponning in de kielbalk viel. De veer is aan de onderzijde van de achtersteven uitgespaard en heeft een resterende lengte van 11 cm, een breedte van 6,5 cm en een hoogte van 12 cm. Tussen kiel en steven was een lap textiel aangebracht (fig. 4.11, zie § 4.4).

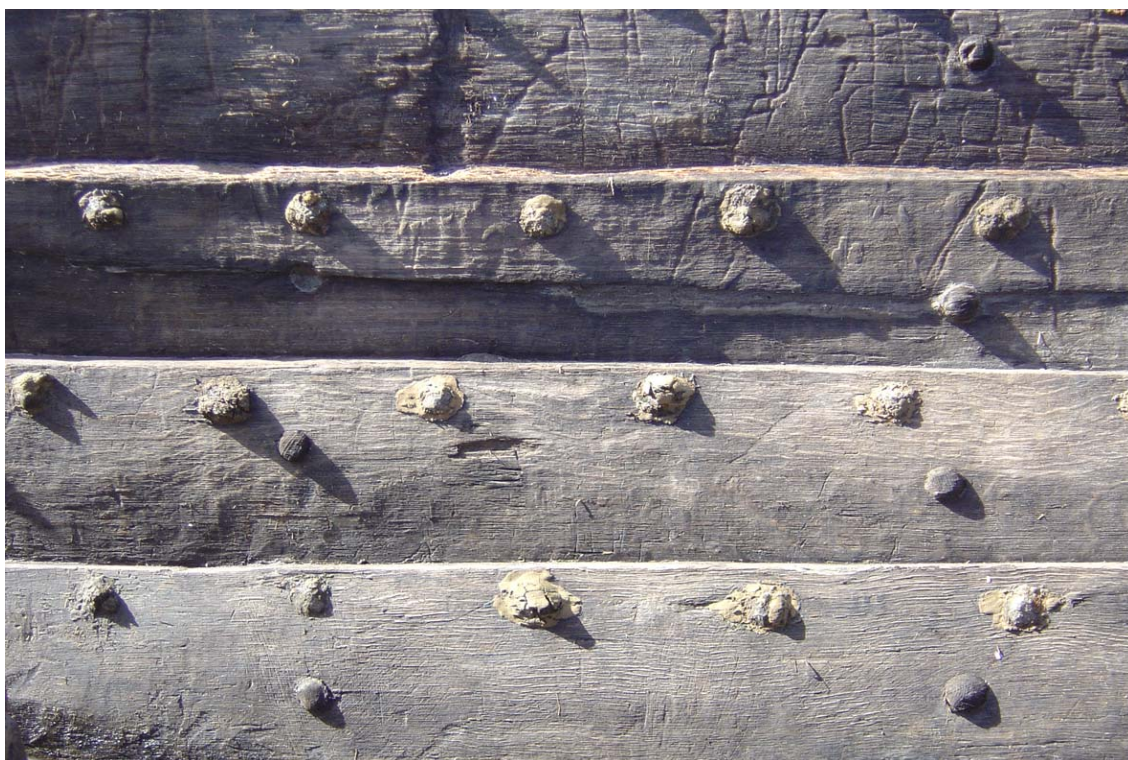
Figuur 4.16 Scheepshuid met klinknagels en houten pennen (foto: R. Reinders, GIA).

De overige huidgangen hebben een dikte van 3 tot 4 cm en een breedte van 26 tot 29 cm. De dakpansgewijs overlappende huidgangen zijn op de overlap (het *land*) aan elkaar vastgezet met ijzeren klinknagels, spijkers die aan de binnenzijde van het hout op een ijzeren plaatje zijn vastgeklonken. De klinknagels staan op 18 tot 21 cm van elkaar (fig. 4.16). Ze hebben een ronde kop met een diameter van 3 cm en een vierkante schacht van 7 bij 7 mm. De klinkplaatjes aan de binnenkant van het schip zijn 2,8 bij 3,2 cm groot (zie fig. 4.30). Het land is ongeveer 6 tot 8,5 cm breed en is waterdicht gemaakt door middel van strengen in elkaar gedraaide schapenwol, vermengd met teer of pek (zie § 4.4). Er zijn geen aanwijzingen voor het gebruik van moslatten of sintels gevonden.

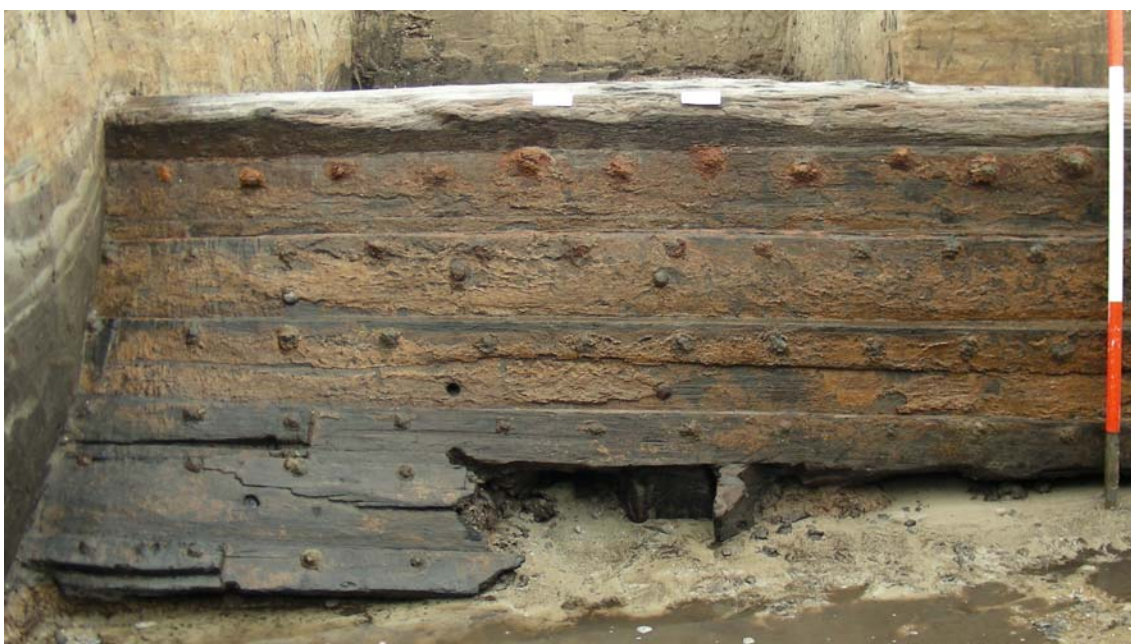
Figuur 4.20 Pek of harpuijs in achterschip op de huid aan stuurboordzijde (foto: D. Postma, Nieuw Land).
